# 重点行业企业用地土壤污染

## 状况调查常见问题解答

2020年第7期（总第12期）

## 附 1

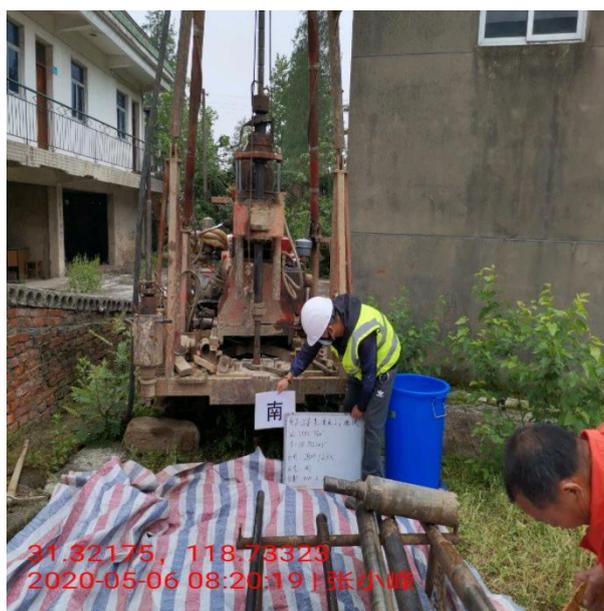
#### 1. 钻孔基本信息--采样点周边环境（包含钻机工作场景）\*

拍摄要点：①钻孔过程中拍摄；②照片角度不重复。示例：

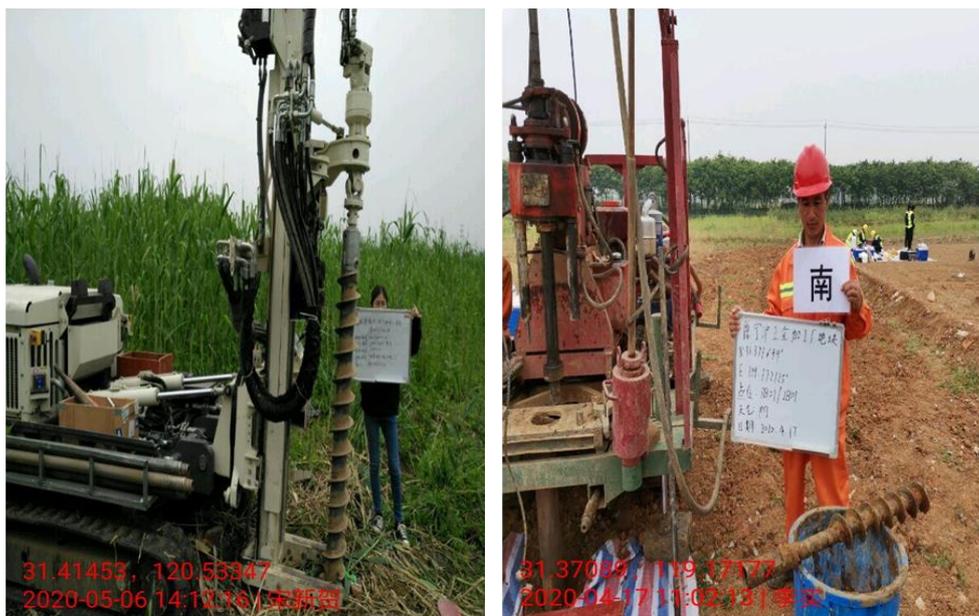
#### 1. 采样井基本信息--采样点周边环境（包含钻机工作场景）\*

拍摄要点：① 钻孔过程中拍摄；② 角度不重复。示例：

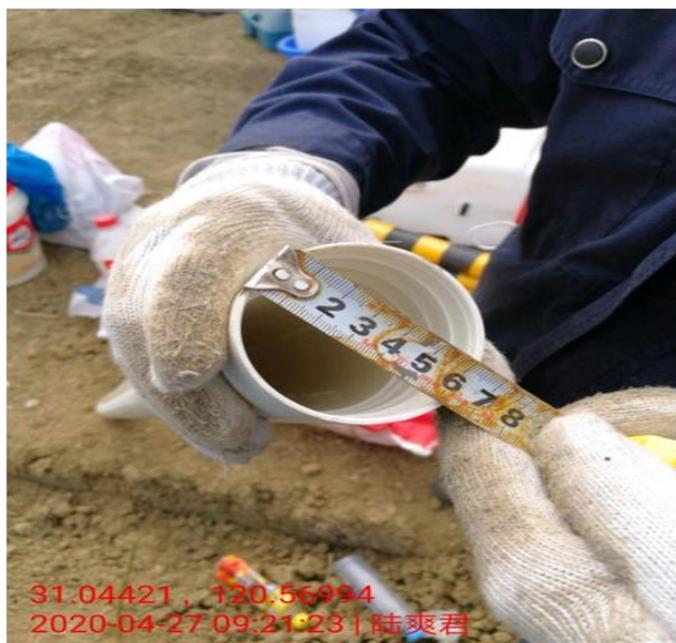
**3. 采样准备--井管内径测量场景\***

拍摄要点：体现井管内径。示例：

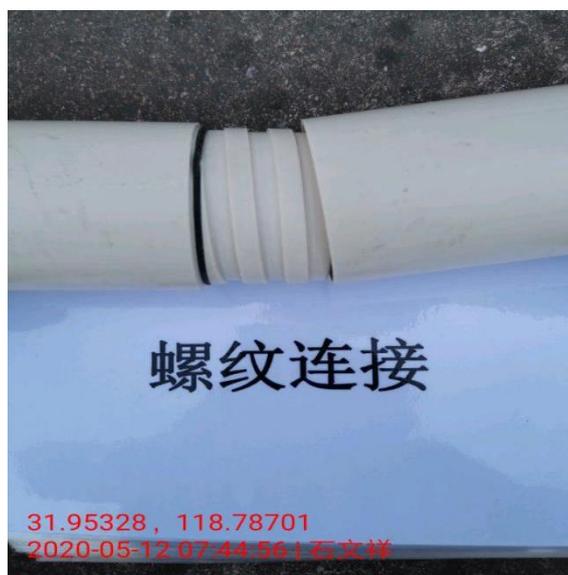
#### 4. 采样准备--体现井管接口方式\*

拍摄要点：体现井管连接方式。示例：

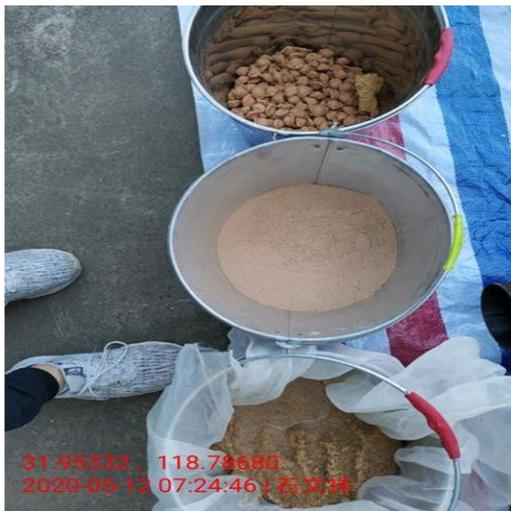
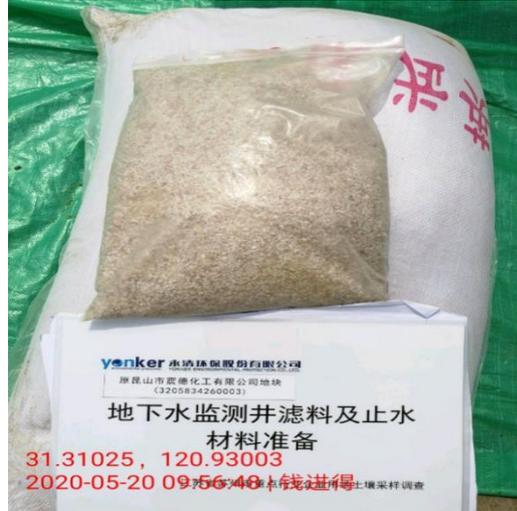
#### 6. 采样准备--体现滤料、止水材料类型及现场存放位置\*

拍摄要点：①滤料、止水材料；②材料存放位置。示例：

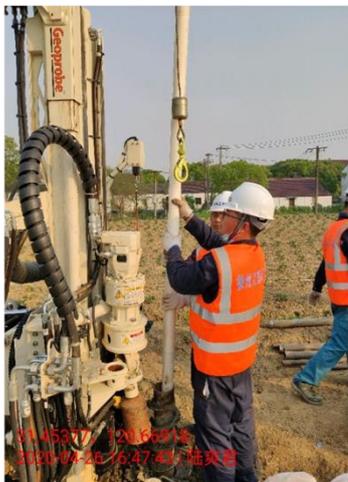
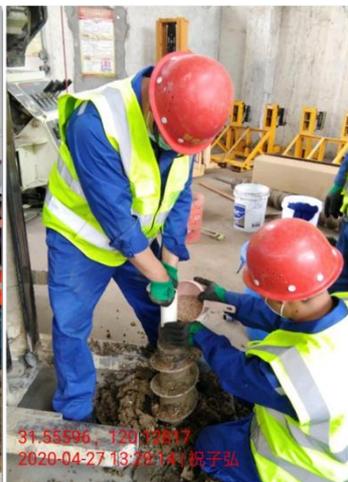
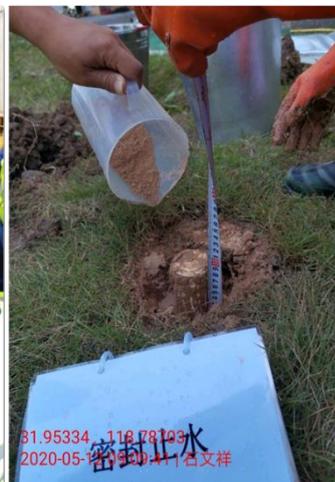
**8.地下水采样井建设--下管、滤料填充及止水\***

拍摄要点：①下管；②滤料填充；③止水材料添加。示例：

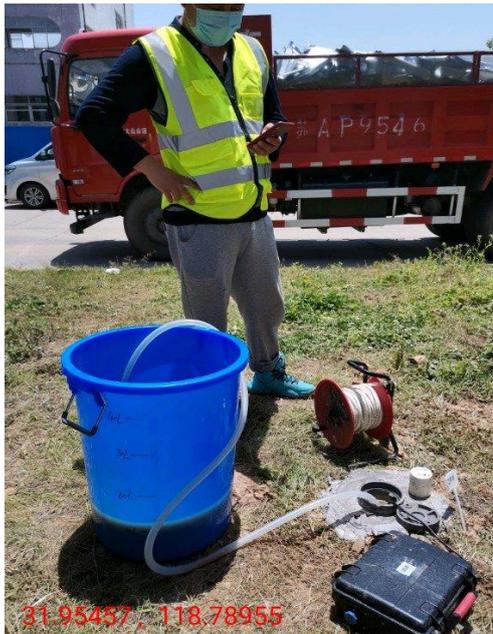
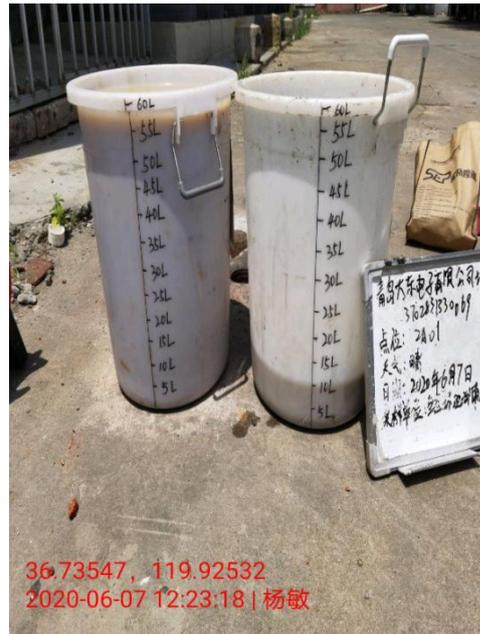
**9.地下水采样井建设--成井洗井过程\***

拍摄要点：①洗井设备；②总出水体积和储存容器。示例：

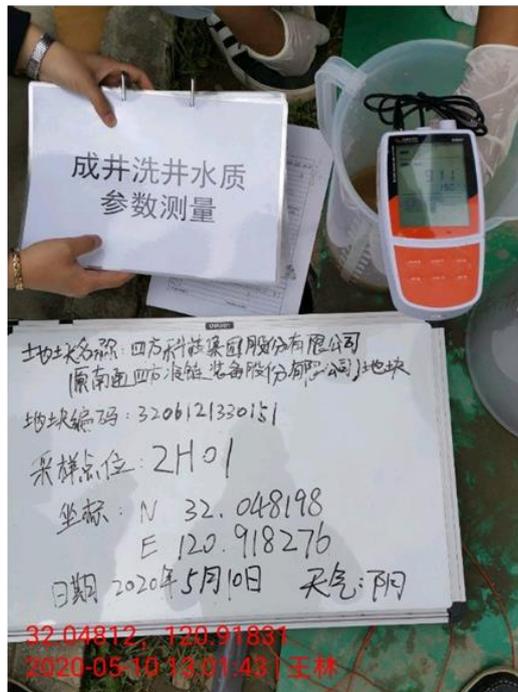
## 10.地下水采样井建设--洗井出水现场检测过程

拍摄要点: ①仪器表盘工作状态; ②现场检测的操作方法。示例:

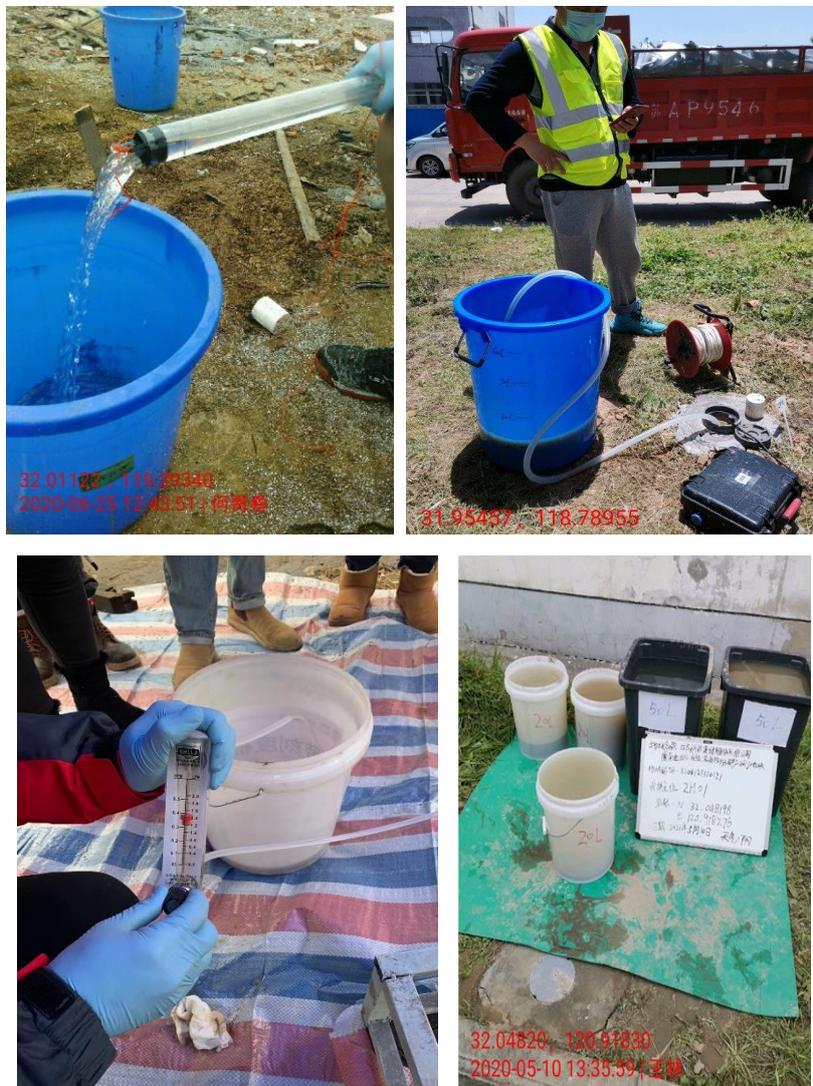
## 12.地下水样品采集与保存--采样前洗井过程\*

拍摄要点：①洗井设备；②洗井流速（贝勒管不体现）；③总出水体积和容器。示例：

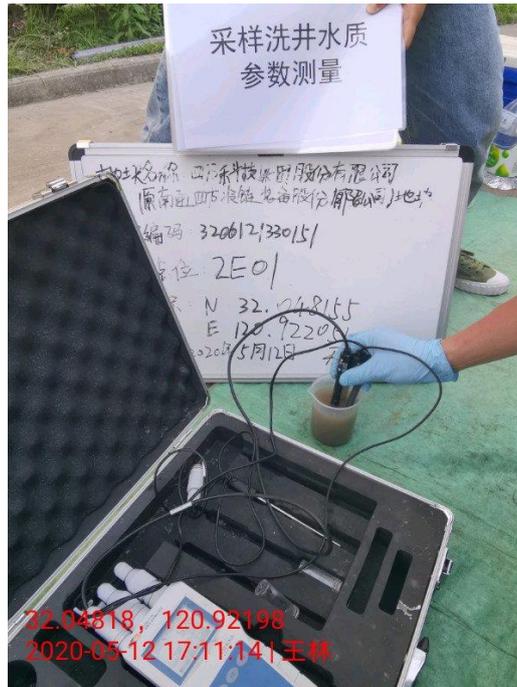
14.地下水样品采集与保存--洗井出水现场检测过程

拍摄要点：①仪器表盘工作状态；②现场检测的操作方法。示例：

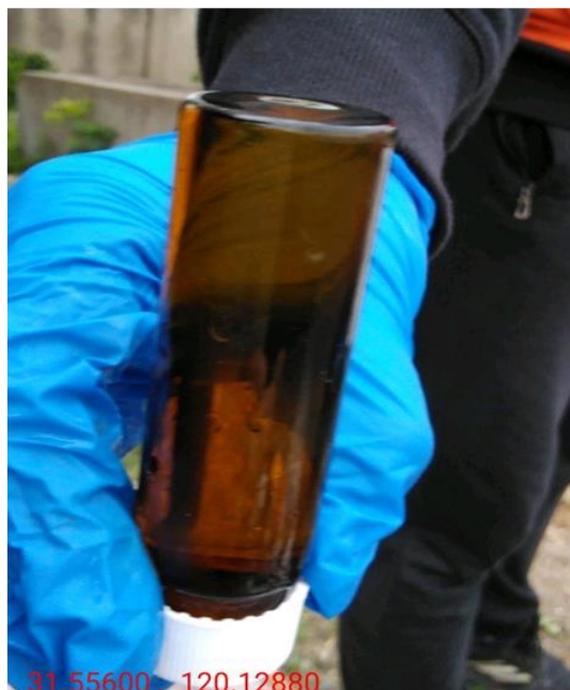
15.地下水样品采集与保存--VOCs 样品瓶（如涉及）取样顶空或无气泡

拍摄要点：VOCs 样品瓶倒置体现顶空或无气泡。示例：

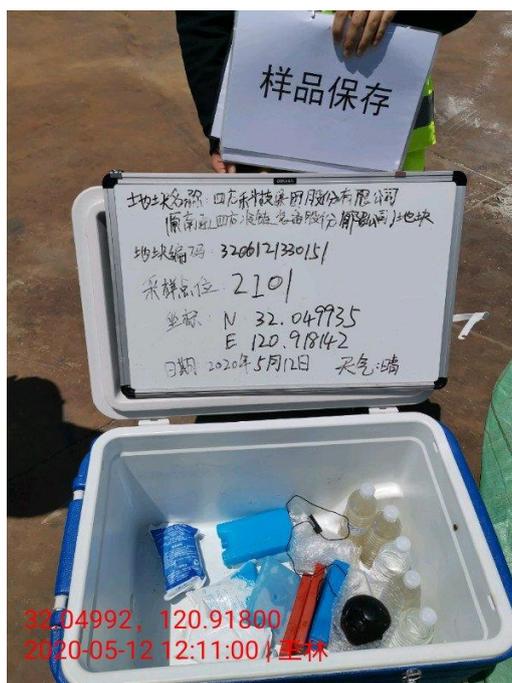
### 17.地下水样品采集与保存--样品保存情况,应体现保温箱类型及蓝冰等蓄冷剂\*

拍摄要点: ①保温箱(推荐放置温度计); ②蓝冰等蓄冷剂; ③采集的样品。示例:
